## VILLA D'ELBOEUF: KNOWLEDGE FOR ENHANCEMENT

Caterina Gattuso\*, Ciro Piccoli\*\*, Philomène Gattuso\*

**Key words:** Villa d'Elboeuf, Piano diagnostico, valorizzazione

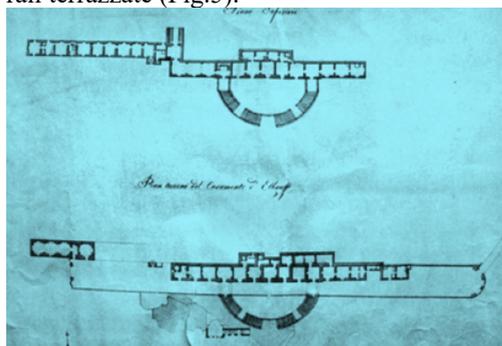
Fig. 5 - Pianta della villa e del complesso

La conformazione originariamente costituita da un solo corpo centrale subì, nel tempo alcune modifiche sostanziali, con l’allungamento di un’ala settentrionale e la realizzazione di un secondo piano, per dare luogo ad una tipologia tipica delle ville vesuviane, composte da un corpo centrale rialzato rispetto a due ali laterali terrazzate (Fig.5).

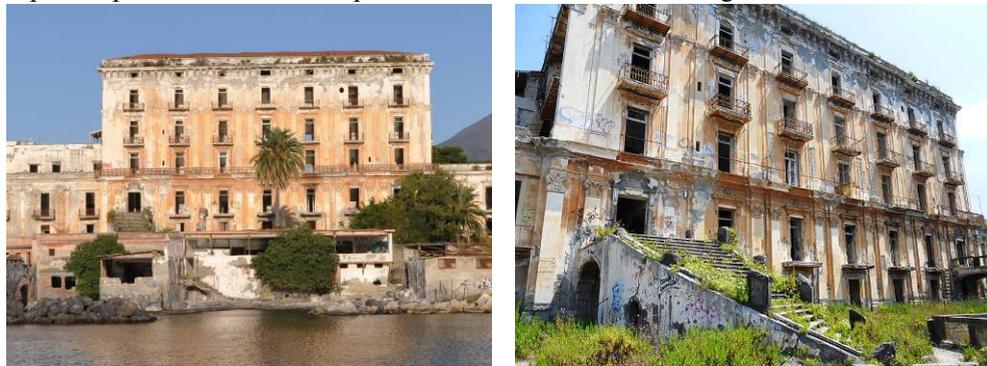
Fig. 6 - Prospetto verso il mare e veduta prospettica

Il prospetto principale è verticalmente ripartito in sette campate scandite da otto coppie di lesene con elegante capitello, intervallate da una fila di balconi a ciascun livello.

Orizzontalmente si osservano tre ordini compositivi, rimarcati dalla presenza delle lesene raccordate da trabeazione marcapiano a sbalzo con doppia modanatura e cornice al primo ordine, che è appena accennata al secondo, e da un cornicione di coronamento (Fig. 6).

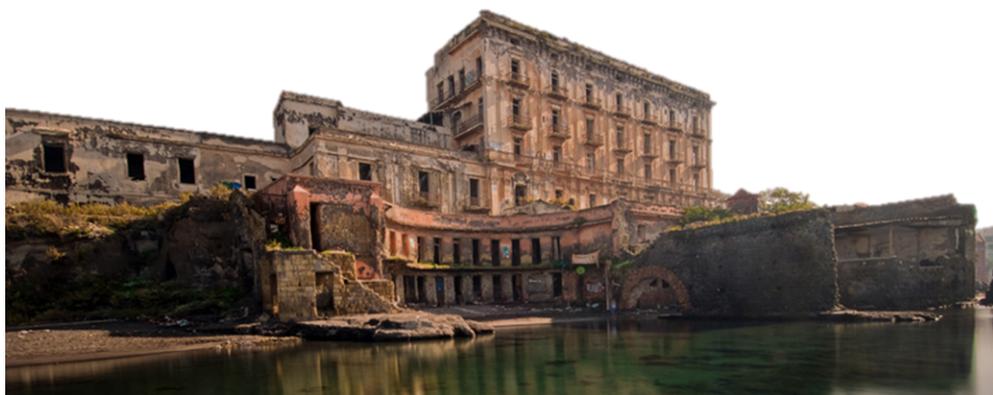
Fig. 7 - Vista della Villa e del Bagno della Regina

Sulla destra la Villa è collegata al un lido con struttura balneare costituita da un emiciclo a ferro di cavallo disposto su due livelli con balconate di accesso alle cabine (Fig. 7). Delle ricche decorazione plastiche originarie, arricchite da stucchi allegorici, rimane oggi solo un tritone e una sirena al centro del frontone.

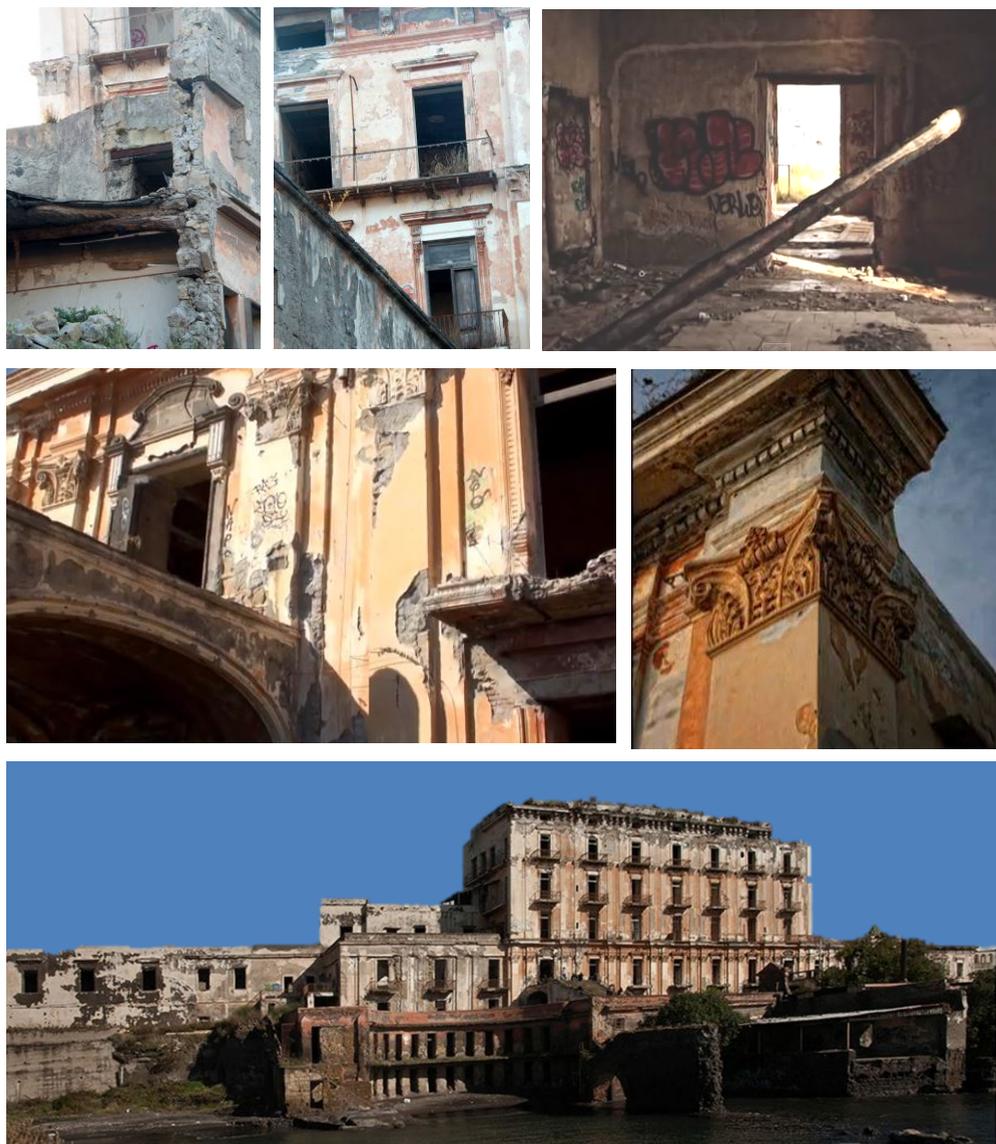
Il grave stato di decadimento in cui versa la Villa si rileva già al primo impatto visivo; infatti è sufficiente una semplice osservazione dall'esterno per notare che tutte le superfici sono interessate da vari fenomeni di degrado che si manifestano con evidenti scoloriture e distacchi diffusi. Contesto e accessi alla villa sommersi da vegetazioni infestanti rivelano una condizione di abbandono ancor più rimarcata dal degrado delle aperture senza infissi e

dei balconi privi di parapetti che concorrono a determinare una immagine negativa dei prospetti e di tutte le decorazioni. Anche le grandi scalinate d'accesso sono state depredate delle balaustre in marmo (11,12,13).

Negli ambienti interni, la situazione appare ancor più grave; emergono anche forme di degrado strutturale: il tetto, costruito con una struttura portante in legno, è crollato in diverse parti, così come i solai; varie pareti interne sono state abbattute; si rilevano anche segni sparsi di incendi e graffiti (Fig.8).

**Fig. 8** - Lo stato di degrado delle facciate, delle strutture e dei decori

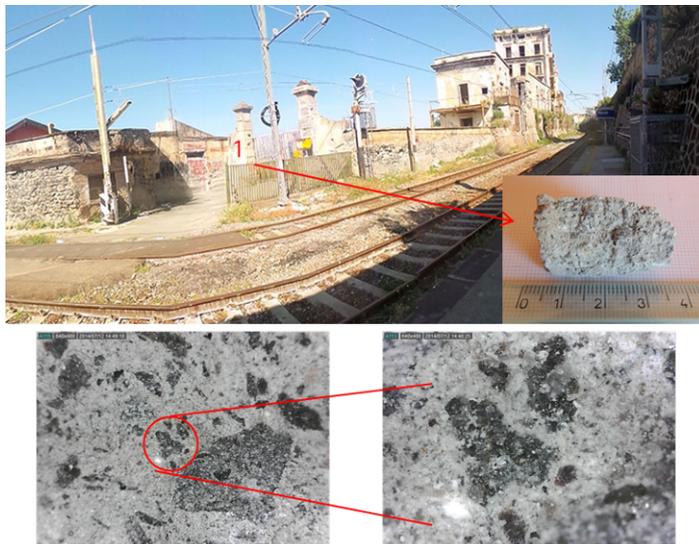
Per stilare la cartella clinica digitale del monumento è stato pianificato ed eseguito un prelievo di alcuni micro-campioni di materiali (14,15,16). Nello specifico un primo frammento di malta è stato prelevato dalla struttura del muro di recinzione dell’edificio (Fig. 9).

**Fig. 9** - Il punto di prelievo del campione 1 e le immagini al digital microscope

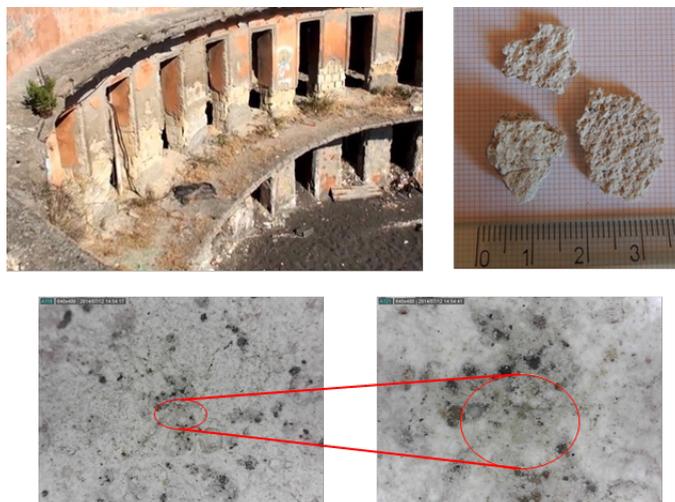
Il secondo campione è un frammento di rivestimento appartenente alle superficie dell’emiclo a ferro di cavallo organizzato su due livelli, con cabine rivolte verso il mare; la struttura di stile neoclassico, nota come Bagno della Regina, è il primo esempio di architettura balneare in Italia ed unico al mondo di stile impero (Fig.10).

**Fig. 10** - Il punto di prelievo del campione 2 e le immagini al digital microscope

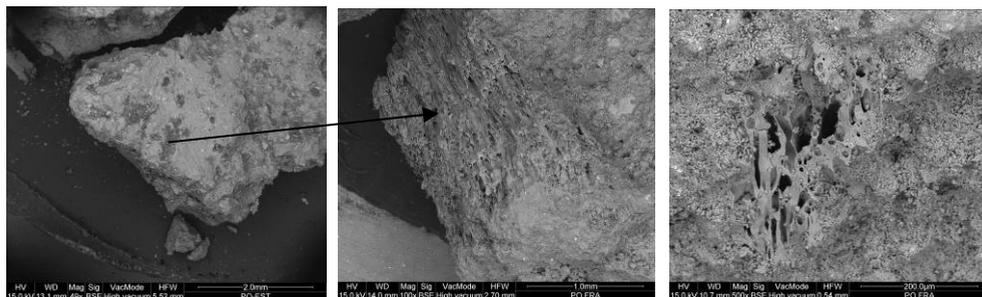
**Analisi morfologica:** nel campione analizzato (Fig.11a) è possibile distinguere la presenza di cineriti, depositi di cenere non consolidata e di molti frammenti pozzolanici vescicolati (Fig. 11b, Fig. 11c) di piccole dimensioni immersi in una matrice calcitica nella quale si possono notare presenze di olivina e pirosseni. Per effetto della pozzolana si formano dei silicati di calcio più stabili rispetto alla calcite.

**Fig.11** - il campione, **a** - frammento di pozzolana, **b** - sezione di frammento vescicolato e

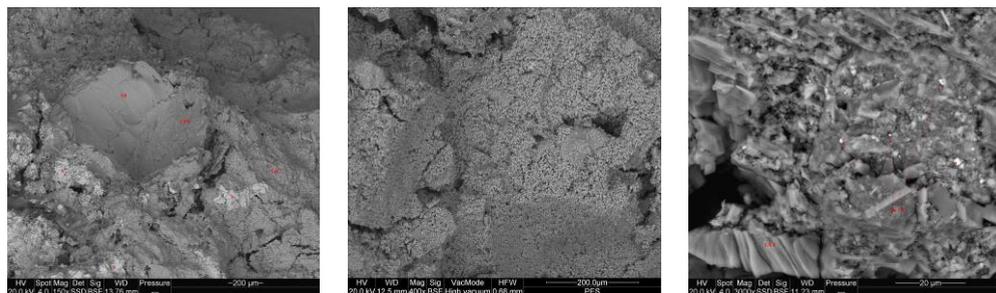
**Fig. 12** - matrice calcitica con presenze di Olivina, Pirosseno e zolfo **a**, matrice calcitica **b** e presenza di fe-ox **c**

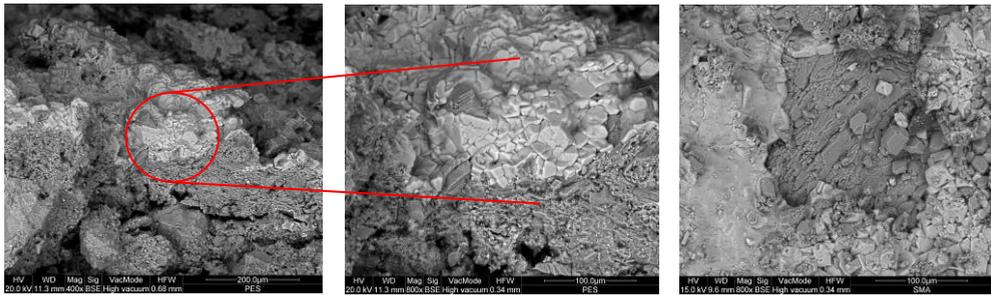
Nello strato superficiale esterno del campione si possono notare dei cristalli di sale (cloruro di sodio) da ricondurre alla presenza di aerosol marino, solfato di calcio e licheni.

Fig. 13 - cristalli di sale (cloruro di sodio) e solfato di calcio (gesso)

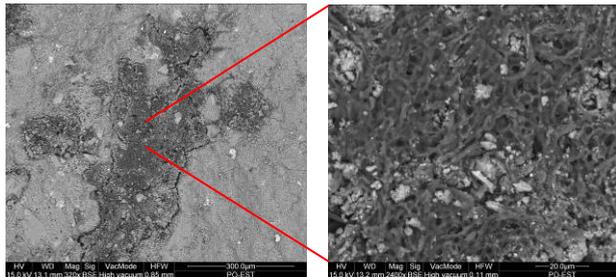
Fig. 14 - lichene e dettaglio che evidenzia i micro frammenti di roccia tra le ife

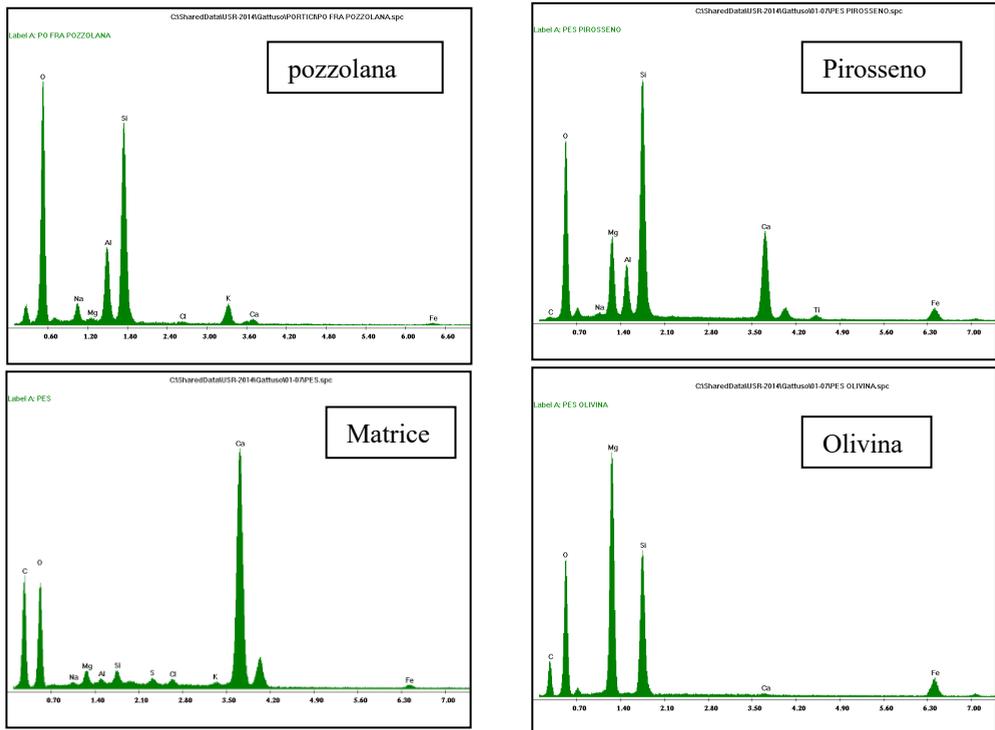
Fig.15 - Spettri di fluorescenza di una porzione del campione

Na <sub>2</sub> O	MgO	Al <sub>2</sub> O <sub>3</sub>	SiO <sub>2</sub>	SO <sub>3</sub>	Cl <sub>2</sub> O	K <sub>2</sub> O	CaO	TiO <sub>2</sub>	Fe <sub>2</sub> O <sub>3</sub>
<b>Fram pozz</b>	4.60	1.42	18.66	63.09	---	0.47	.65	2.03		3.08
<b>Cinerina</b>	4.85	4.78	17.57	45.10	5.19	1.67	3.68	11.76	0.85	4.54
<b>Pirosseno</b>	0.70	13.91	9.36	49.70	---	---	---	18.20	1.36	6.78
<b>Olivina</b>	---	46.94	---	40.43	---	---	---	0.44		12.20

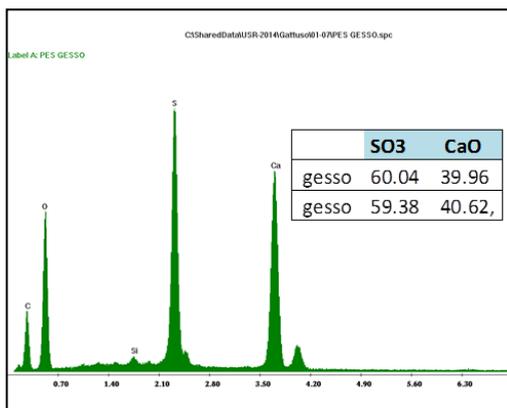
Fig. 16 - Spettro di fluorescenza di una porzione del campione

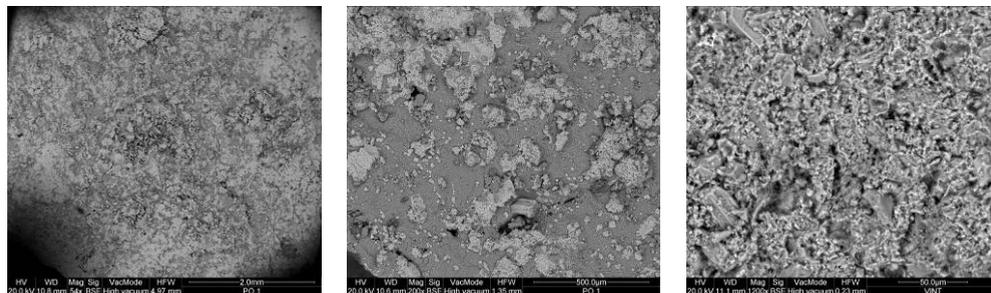
Il campione, costituito da una matrice calcitica, presenta la superficie esterna quasi completamente ricoperta di cristalli di sali.

Fig. 17 - campione a, superficie con cristalli di sali b e la matrice c

Osservato nella parte interna il campione (Fig. 17a e 17b) presenta piccoli frammenti pozzolanici vescicolati immersi in una matrice con calcite e silice. Per effetto della pozzolana si formano dei silicati di calcio più stabili rispetto alla calcite.

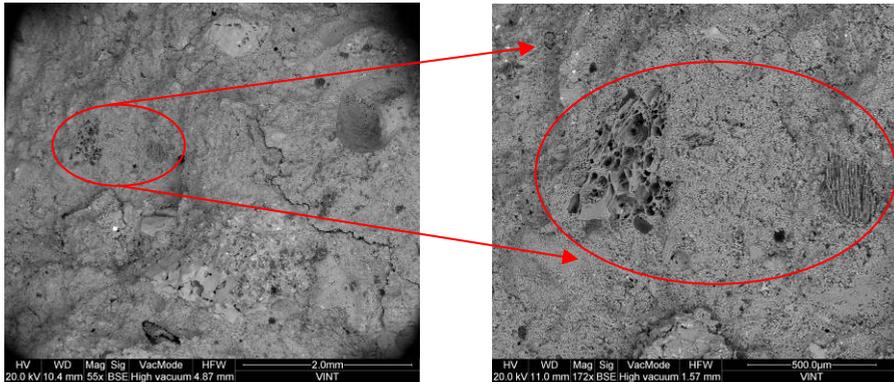
Alcuni frammenti di pozzolanici sono caratterizzati dalla presenza di ossidi di ferro (ilmenite) a cui si deve probabilmente la colorazione rossastra del campione.

Fig. 18 - vista d'insieme, 1b particolare

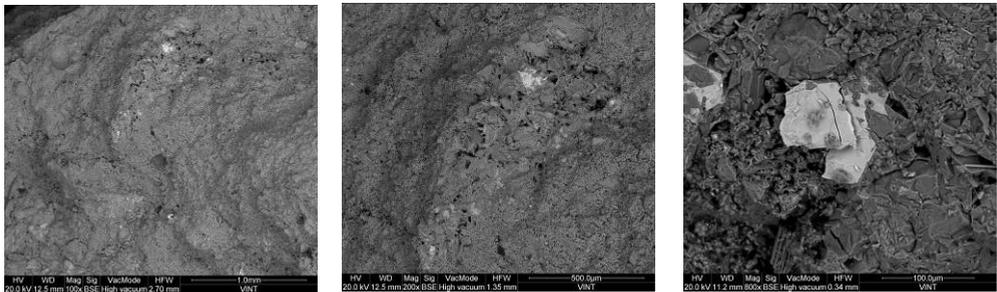
Fig 19 - ilmenite

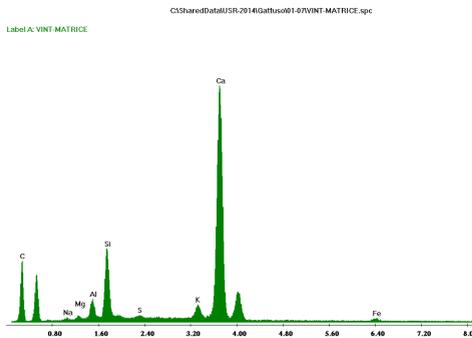
Fig. 20 - Spettro della matrice

Na <sub>2</sub> O	MgO	Al <sub>2</sub> O <sub>3</sub>	SiO <sub>2</sub>	SO <sub>3</sub>	K <sub>2</sub> O	CaO	TiO <sub>2</sub>	MnO	Fe <sub>2</sub> O <sub>3</sub>
matrice	0.77	1.04	4.97	19.62	1.06	2.96	67.21	----	----	2.37
ilmenite	----	1.24	5.16	0.89	----	----	0.30	16.19	0.70	75.53

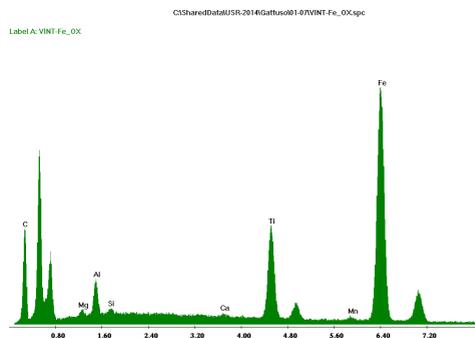
Fig. 21 - Spettro relativo all'ilmenite

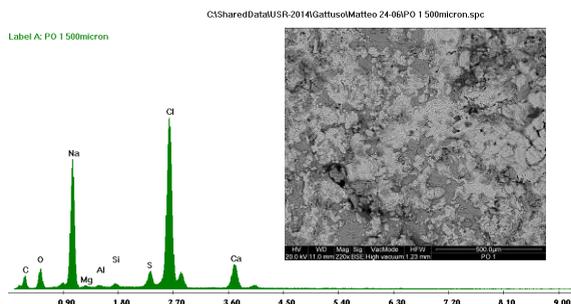
Na <sub>2</sub> O	MgO	Al <sub>2</sub> O <sub>3</sub>	SiO <sub>2</sub>	SO <sub>3</sub>	Cl <sub>2</sub> O	CaO
38.45	1.00	0.85	1.46	6.85	41.30	10.09

**Fig. 21** - Superficie del campione, prelevato nella zona della peschiera, ricoperta da cristalli di sali che sono da ricondurre alla salinità marina.
